Impacto de um programa de avaliação da qualidade da imagem nos serviços de mamografia do Distrito Federal*

Impact of a program of diagnostic imaging quality control in mammography centers of the Federal District, Brazil

Corrêa RS, Peixoto JE, Silver LD, Dias CM, Nogueira MS, Hwang SF, Ferreira RS. Impacto de um programa de avaliação da qualidade da imagem nos serviços de mamografia do Distrito Federal. *Radiol Bras.* 2008;41(2):109–114.

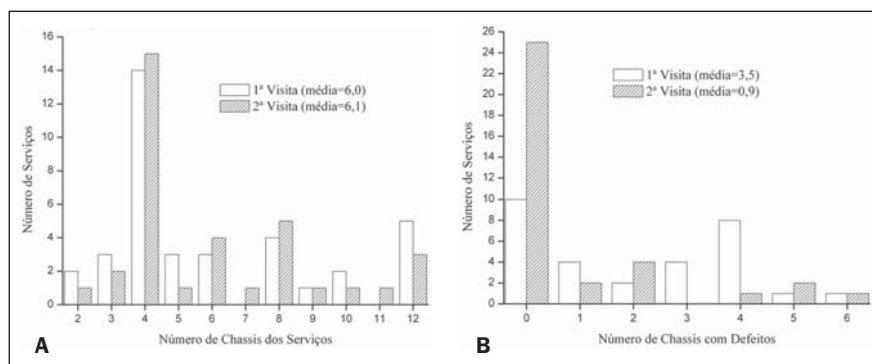
Na Figura 1A pode ser vista a distribuição do número de chassis utilizados nos serviços. Observa-se que não houve modificação desse número entre a primeira e a segunda visitas técnicas. Em contrapartida, a Figura 1B demonstra, claramente, que o número de chassis com defeitos apresentou uma modificação acentuada, principalmente no número de serviços que possuíam todos os seus chassis sem defeitos, que passou de 10 na primeira visita para 25 na segunda visita.

Figura 1. Desempenho dos chassis antes e depois da intervenção.

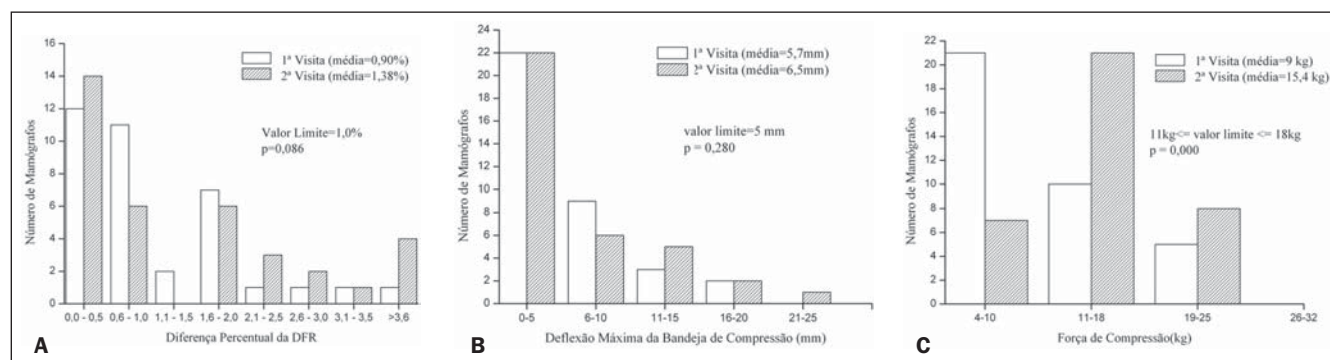
Em relação ao desempenho dos parâmetros técnicos dos mamógrafos avaliados nas duas visitas, observa-se, na Figura 2A, que os resultados da medida do alinhamento entre o campo de raios-X e a parede to-

rática das pacientes não apresentaram melhora em termos estatísticos ($p = 0,086$). O mesmo ocorreu em relação à medida da deflexão máxima da bandeja de compressão da mama, que não apresentou diferença estatisticamente significativa ($p = 0,280$) entre as duas visitas técnicas, como mostra a Figura 2B. O terceiro parâmetro avaliado — força de compressão — apresentou diferença significativa ($p = 0,000$) entre as duas avaliações. Na Figura 2C pode ser visto que a conformidade para o parâmetro força de compressão aumentou de 7 para 20 mamógrafos entre a primeira e segunda avaliações.

Figura 2. Desempenho dos mamógrafos antes e depois da intervenção.

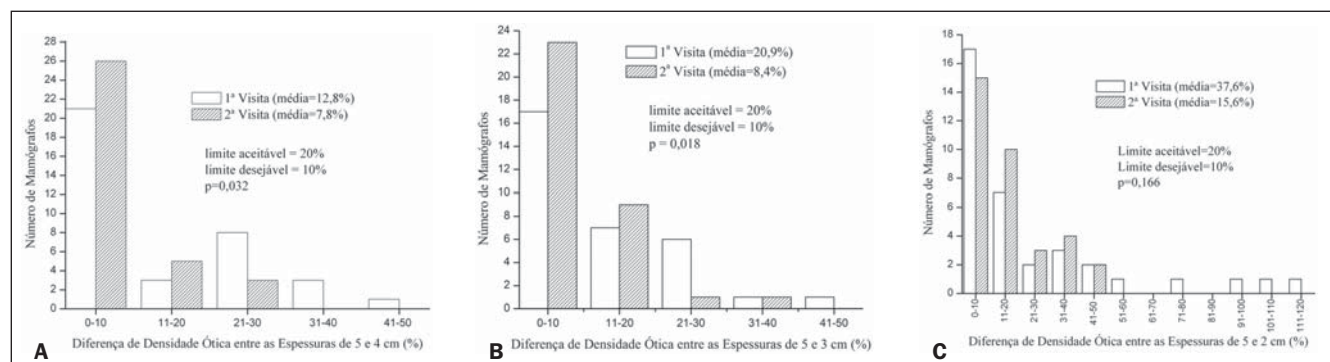
A operação correta do sistema de controle automático da exposição dos mamógrafos é fundamental para a prática da mamografia e é um aspecto da cadeia de produção da imagem que foi avaliado nesta pesquisa. Na Figura 3 são apresentados os resultados das medidas das diferenças entre as densidades óticas obtidas quando mamas de espessuras de 5 cm, 4 cm, 3 cm e 2 cm são radiografadas.

Pode ser visto, também na Figura 3, que houve melhora significativa em termos

estatísticos para a operação do controle automático de exposição dos mamógrafos, compensando de modo mais correto o enegrecimento das imagens para as mamas de 4 cm e 3 cm de espessura. Para as radiografias de mamas de 2 cm de espessura, no entanto, não houve melhora no desempenho deste dispositivo.

Figura 3. Resultado das medidas do controle automático da exposição com o simulador mamográfico antes e depois da intervenção.

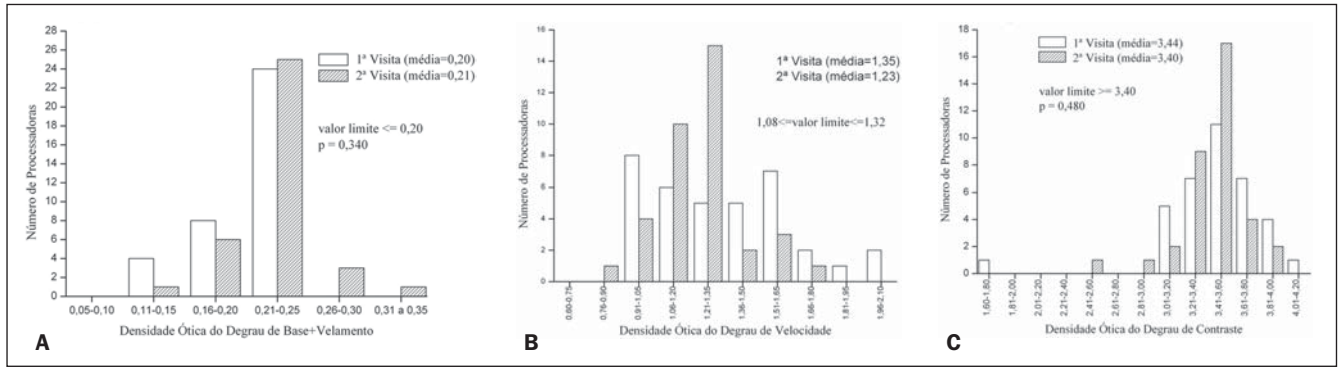
O desempenho das processadoras automáticas de filmes foi avaliado por meio de um teste sensitométrico que mede as densidades óticas em três pontos distintos de uma escala de tons de cinza, com 21 degraus óticos. Os pontos de medida foram: o degrau de base de velamento, o degrau de velocidade e o degrau de contraste. Pode ser vista, na Figura 4A, que a densidade de base e velamento das mamografias, tanto na primeira como na segunda visitas, estava dentro do valor limite na grande maioria dos serviços, não revelando diferença estatisticamente significativa ($p = 0,340$) entre as duas distribuições deste parâmetro. Em relação à medida da densidade ótica do degrau de velocidade, observa-se, na Figura 4B, que houve variação estatisticamente significativa ($p = 0,034$) dos resul-

tados da primeira para a segunda avaliação e que houve aumento da frequência, de seis para 15, do número de processadoras operando dentro da faixa recomendada para este parâmetro.

Para a densidade ótica do degrau de contraste observa-se, na Figura 4C, que tanto a diferença entre as duas distribuições não foi estatisticamente significativa ($p = 0,480$) como não houve aumento do número de processadoras em conformidade com o valor limite deste parâmetro.

Figura 4. Desempenho das processadoras automáticas antes e depois da intervenção.

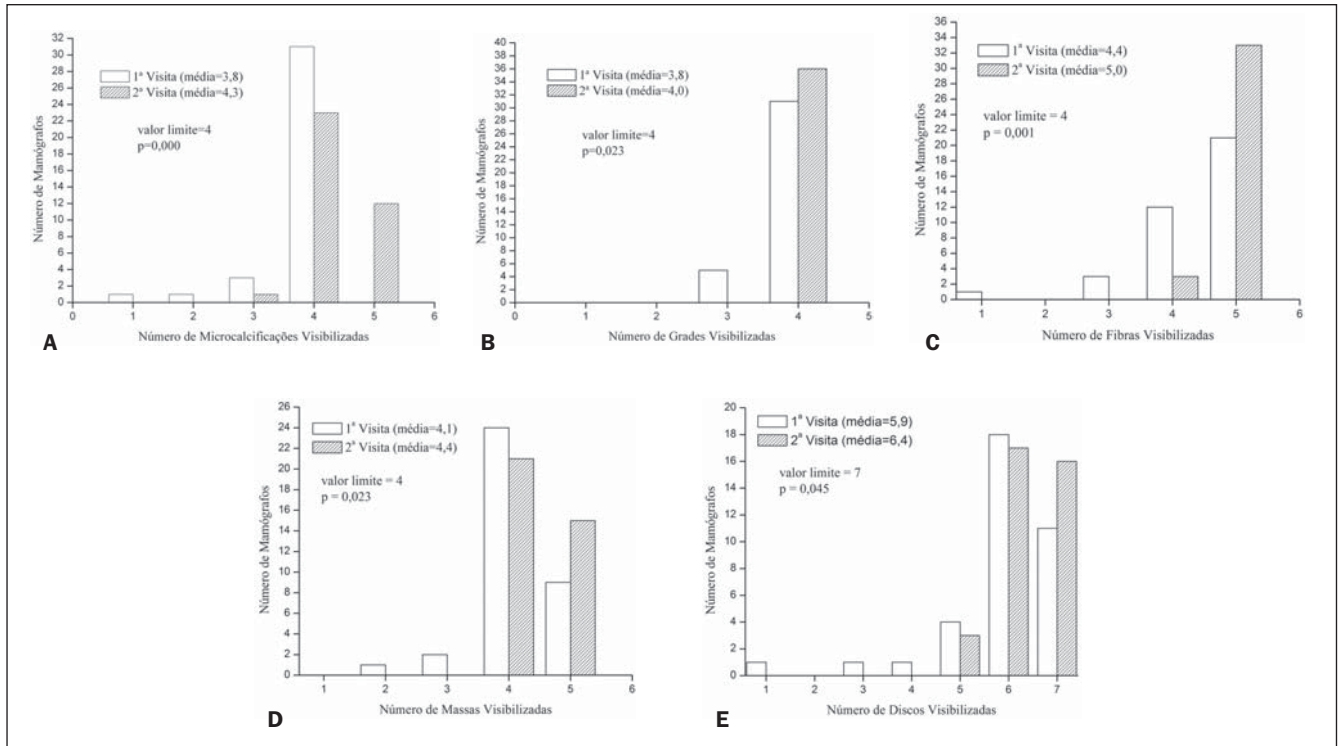
Em relação à avaliação dos parâmetros de qualidade final da imagem de um simulador radiográfico de mama registrado no filme radiográfico, a Figura 5 mostra os resultados para a visualização de detalhes de imagem importantes em mamografia. Nessa figura pode ser visto que para microcalcificações, massas, grades, fibras e discos de baixo contraste os resultados apresentaram melhora estatisticamente significativa entre as avaliações da primeira e segunda visitas.

Figura 5. Parâmetros de qualidade da imagem antes e depois da intervenção.

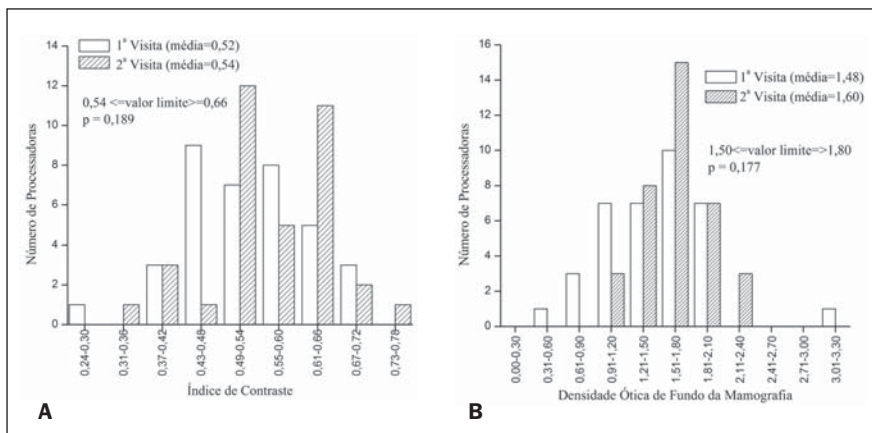
Ainda em relação aos demais indicadores de qualidade da mamografia, pode ser observado na Figura 6 que, embora tanto

Figura 6. Indicadores da qualidade da imagem antes e depois da intervenção.

os resultados relativos ao índice de contraste da imagem como os relativos à densidade ótica de fundo da imagem não tenham apresentado diferença estatisticamente significativa ($p > 0,05$), houve aumento da frequência de processadoras em conformidade com as faixas de valores recomendadas para estes parâmetros.

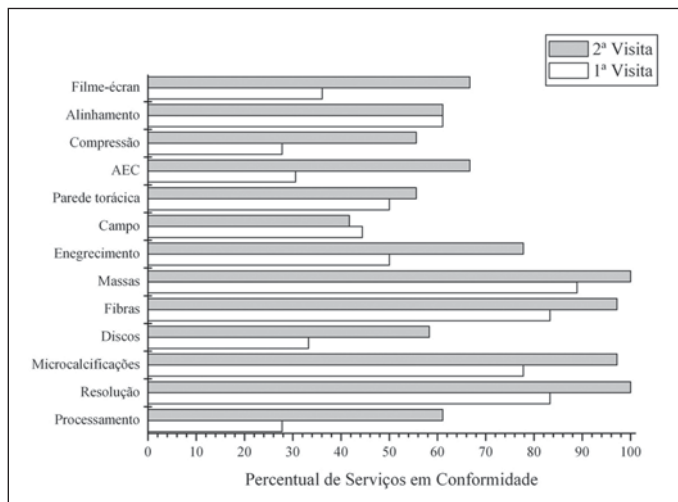
Considerando os testes de qualidade aplicados, a Figura 7 mostra o percentual de serviços que apresentaram conformidade para cada parâmetro analisado. Com referência ao processamento dos filmes radiográficos, que mesmo apresentando aumento do número de serviços em confor-

Figura 7. Percentual do número de serviços de mamografia do Distrito Federal que apresentaram conformidade dos parâmetros de qualidade nas primeiras e segundas visitas técnicas.

midade, de 28% para 61%, verifica-se que ainda é um ponto crítico da cadeia de produção da imagem em mamografia. Isto é confirmado pela visualização dos discos de baixo contraste que, por ocasião da primeira visita técnica, se apresentou conforme em 33% dos serviços e na segunda visita, em 58% dos serviços. Assim, ficou comprovado que o limite de visualização das imagens desses objetos de teste é o indicador de qualidade da imagem que mais fielmente retrata a qualidade do processamento radiográfico.

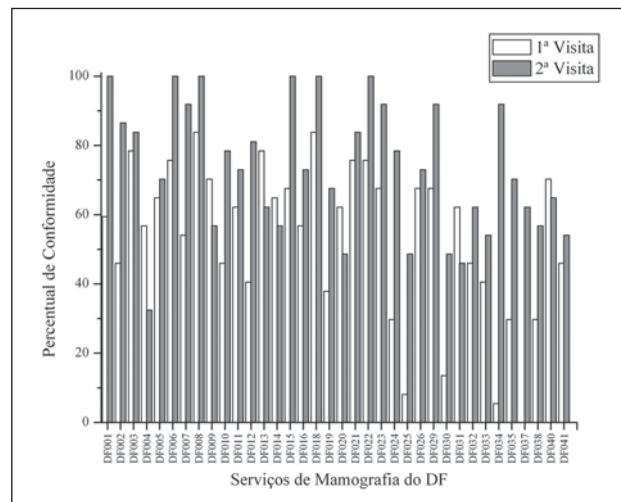
Figura 8. Percentual de conformidade da qualidade da imagem antes e depois da intervenção.

A Figura 8 mostra o percentual de conformidade segundo os testes aplicados nesta pesquisa. Na avaliação do impacto da intervenção nos 36 serviços de mamografia avaliados, a média do percentual de conformidade da qualidade da imagem aumentou de 53,61% para 73,19% entre a primeira e a segunda visitas. Conforme aplicação do teste *t* para amostras pareadas, ao nível de significância de 5% e com 35 graus de liberdade, a diferença entre as médias mostrou-se significativa, tendo a intervenção influenciado na melhoria da qualidade da imagem dos serviços de mamografia.

filme radiográfico. Pode ser observado, na Figura 8, que embora o percentual de serviços de mamografia que apresentaram conformidade neste item tenha aumentado de 30% na primeira visita técnica para 66% na segunda visita, ainda é necessário que diversos mamógrafos em operação no Distrito Federal sejam ajustados pelos técnicos de manutenção dos equipamentos.
